瓦屋根の下のエコな素材

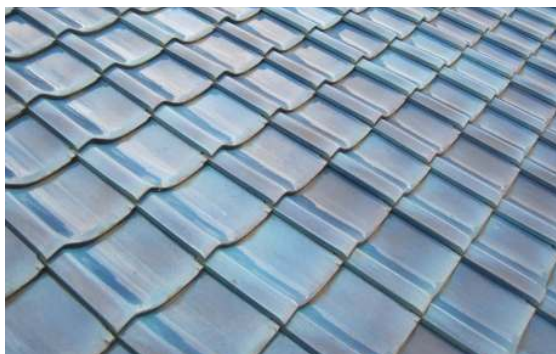
ぱっと見は雨の漏れる気配の無い瓦ですが。

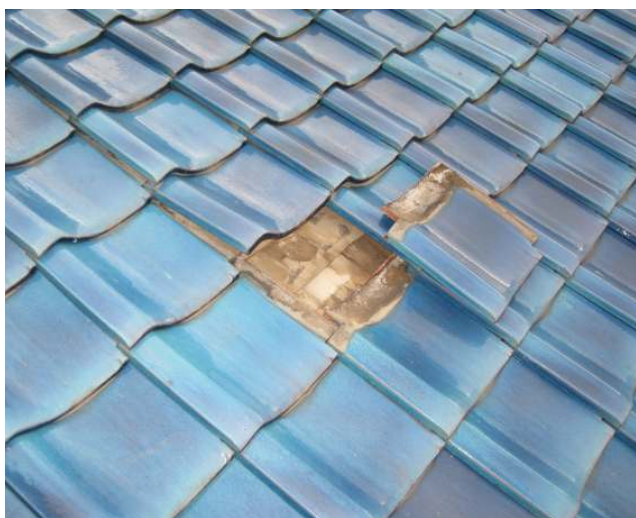
最近瓦の雨漏りの修理で、原因が瓦の下地の防水層の劣化によるものが続きました。屋根に上りよく見ても、瓦は割れも無くずれも無い状態です。でも漏れている周辺の瓦を剥がしてみると、下地は

一枚剥がしてみると、ビックリ！！

です。対策は簡単。多めに瓦を剥がして現代の防水紙(ルーフィング紙)にその部分だけ貼りかえれば大丈夫。

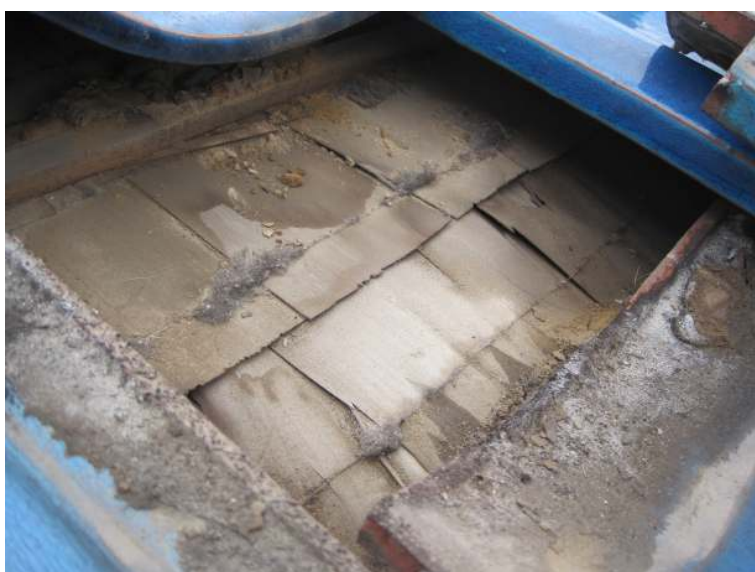
木の薄皮の防水。(業界ではトントン葺きと言います) この防水形式は築30年以上の木造住宅に、かなり残っています。トントン葺きは、木の皮のコンディションが良ければ、木の油分で撥水します。でも、年数と共に油分が無くなると撥水しなくなり、皮自体も風化し始めます。それで写真のようになり、雨が漏れ始めるの

ごらんの通り木の薄皮です。油分が無くなるとこの様に劣化。
