# 意外と分らないでしょ？

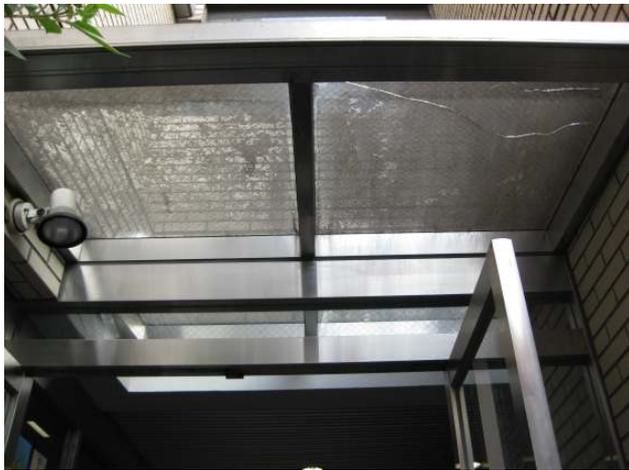
近所にあるビルで、玄関庇の硝子が割れてしまうので交換してほしいとの仕事を頂きました。さっそく現場を見てみると、玄関の庇が鉄網入り硝子で作られたおしゃれな物でした。でも納得、朝日がガンガン当たる所だったんですね。鉄網の入っている硝子は、熱に対する硝子と鉄の膨張率が異なるので、寒暖の差が激しい部分に使うと自然に割れが入ってしまうもの。

確かに熱で割れていた元の状態

幸いこの現場は消防上の制約のかからない部分だったので、交換するついでにポリカーボネイト板に交換する事となりました。ポリカーボネイト板は弾力性があり・熱にも強く、

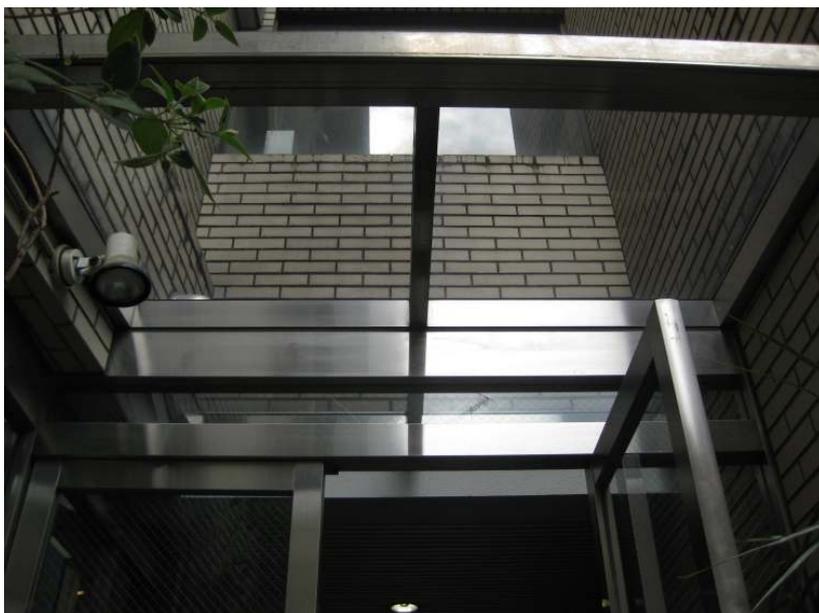
仕上がりはご覧の通り。違和感の無い仕上がり。

難燃性でまさにこの場所に最高に適した素材でした。下から見た位だと気が付かない位の仕上がり。どうですか。意外と分らないでしょ。
